PROBLEMÁTICA DE CONSERVACIÓN DE INMUEBLES DE CONCRETO ARMADO Y SUS ACABADOS ARQUITECTÓNICOS EN MANAGUA, NICARAGUA

MARTHA ISABEL TAPIA GONZÁLEZ,
ANA LIZETH MATA DELGADO

En este artículo se abordará la problemática a que nos enfrentamos en los inmuebles de la Antigua Catedral de Santiago y el Antiguo Palacio Nacional.

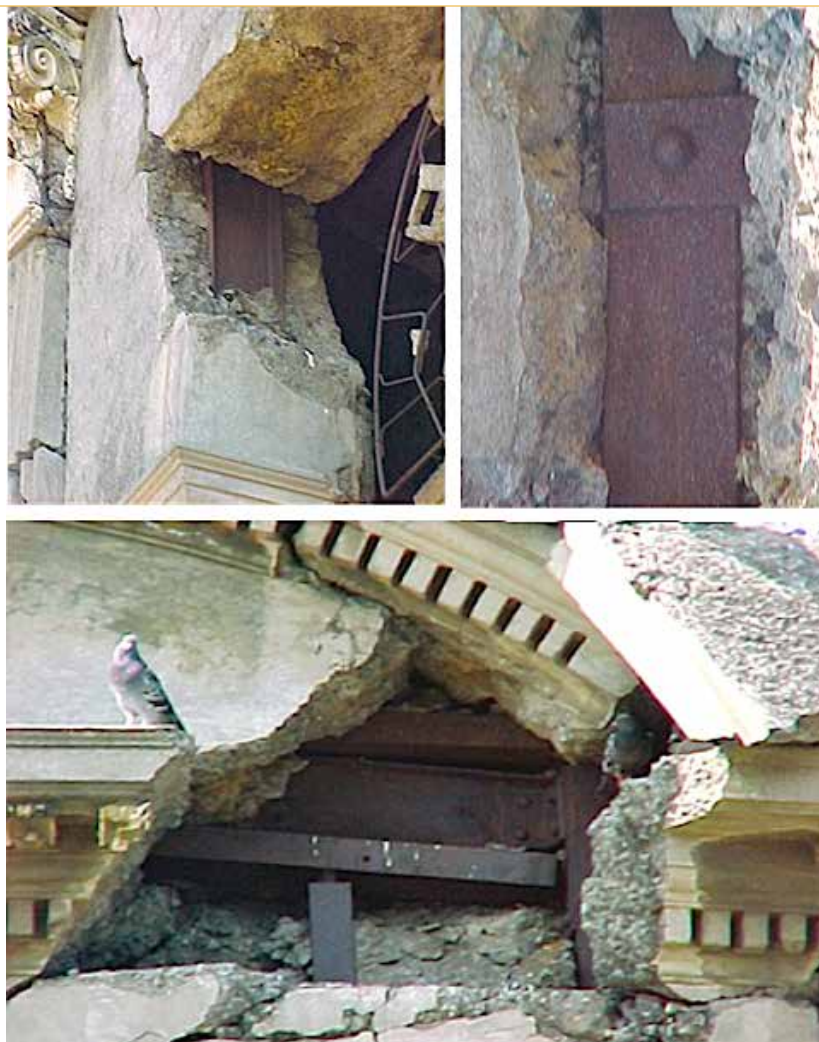
Figura 3. Imágenes que ilustran el estado de conservación de la estructura metálica.

A partir de los estudios previos, se determinó que los paños, dinteles y arcos agrietados pueden reponerse o restaurarse, siempre que se investigue previamente y a profundidad la situación de la estructura interior actual mediante diversos métodos de análisis, y se repongan así sus características de resistencia y de ductilidad. Es fundamental que se proteja la estructura de la oxidación. Es importante recalcar que es necesario llevar a cabo estudios sobre el grado de oxidación que presenta la estructura actualmente y los productos de corrosión presentes.

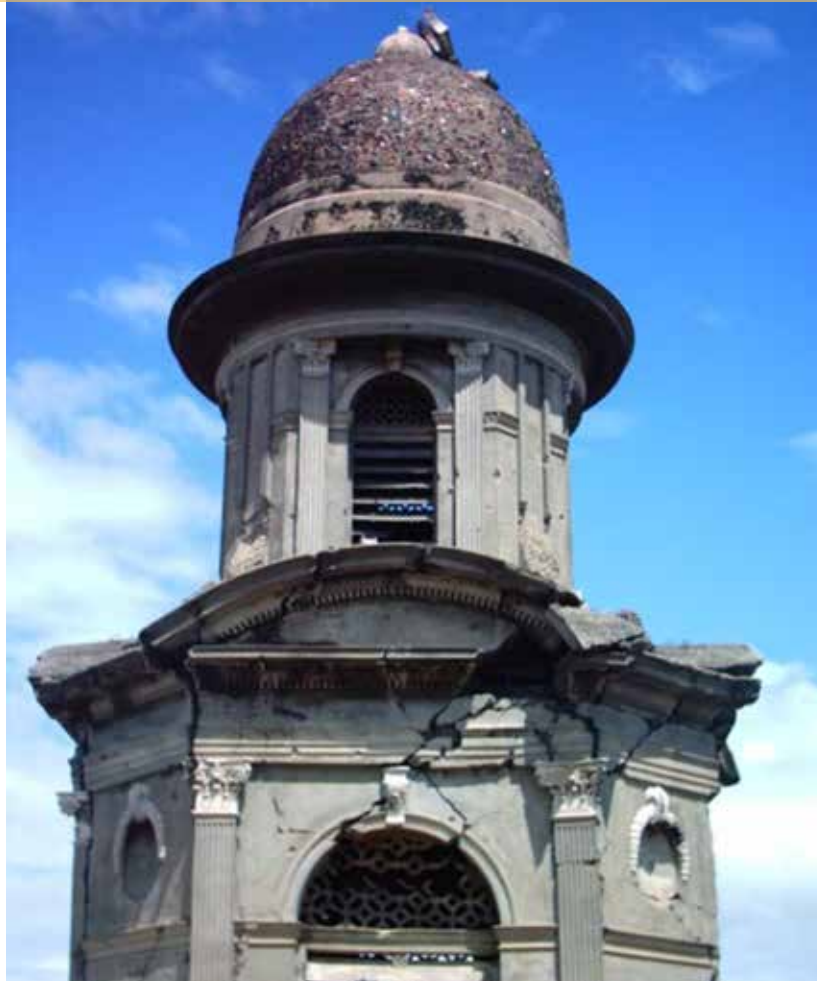
El inmueble presenta fisuras longitudinales que deben ser intervenidas en forma inmediata. El estado de conservación que presentan las torres (sobre todo la derecha) hace factible plantear una solución sin que sea necesario llevar a cabo estudios sobre su sistema constructivo, así como de las dimensiones

Figura 4. Daño en la torre.

de la estructura que la soporta. En caso de ser necesaria una intervención muy profunda, es importante establecer si resulta arquitectónicamente acertada la decisión de reconstruir el estilo, fundiendo piezas a imitación de las originales (Figura 4).

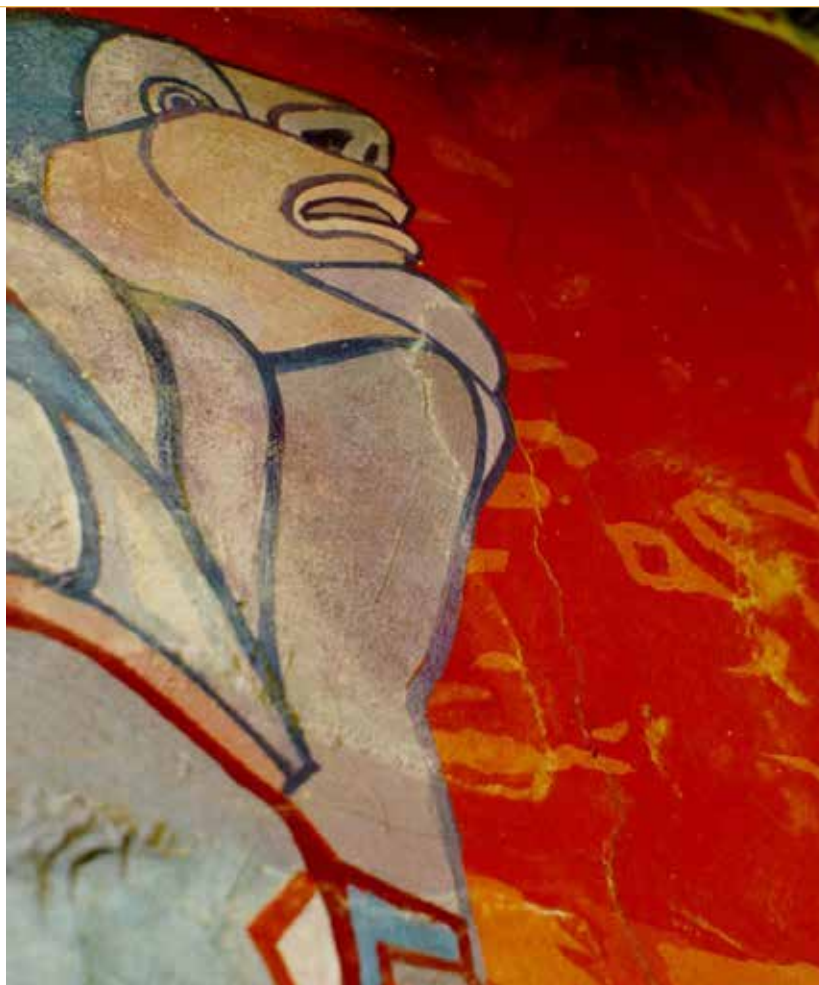
se modificaron las pendientes y el sistema de desagüe original. Por otro lado, el sistema de impermeabilización de la azotea era prácticamente inservible, por lo que el agua estancada en la cubierta era absorbida por los materiales de construcción, filtrándose al interior del muro, siendo el mural el principal frente de evaporación.

Al estar en contacto los materiales de construcción con el agua, se dio un proceso de disolución. El agua acarreó sales solubles que circularon a través de los poros del material de construcción buscando la mejor salida para entonces evaporarse y dejar depositados sobre la superficie de

Figura 7. Imagen que ilustra la presencia de sales sobre la superficie del mural.

evaporación. Estos residuos salinos se perciben como velos blanquecinos en la superficie del mural (Figura 7).

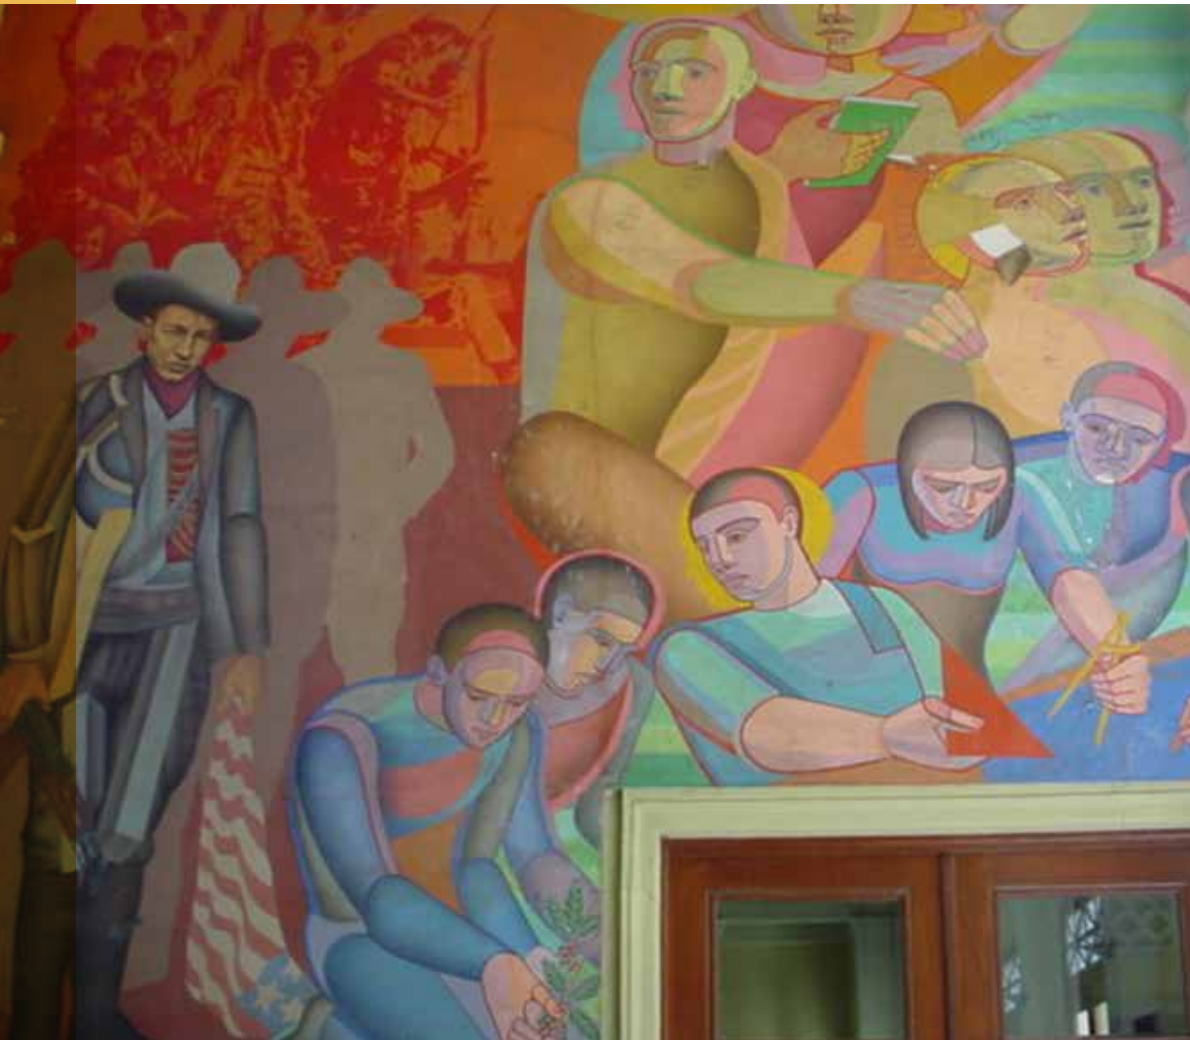
Además de este deterioro, se presentan dos patrones diferenciales como el ampollamiento y el desprendimiento parcial de la capa pictórica en varias zonas de la pintura mural (Figura 8).

Figura 8. Desprendimiento de la capa pictórica.
