Memorias del 5° Foro Académico 2012

Arquitectura de tapia en la hacienda de Santa Teresa Ixtafiyuca, Tlaxcala

Minerva Rodríguez Licea

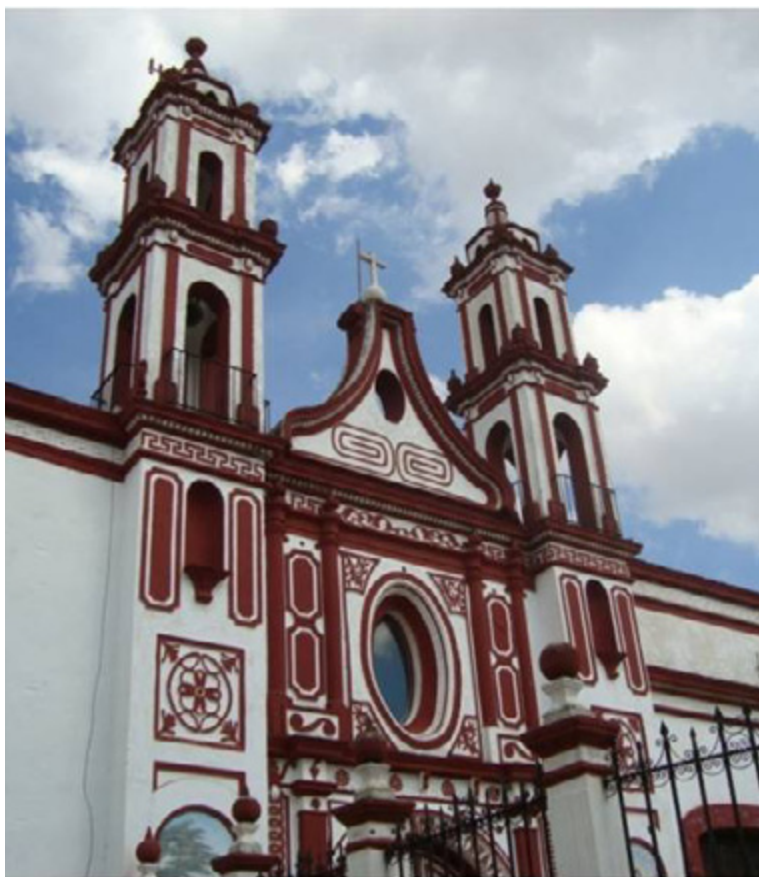
Figura 3. Capilla del Señor de Ixtafiyuca. Fotografía del autor

El conjunto conformado por la casa grande está delimitado por una barda perimetral; en la fisonomía de la fachada principal destaca el volumen correspondiente a la capilla, dado que éste rompe la horizontalidad del conjunto mediante sus dos torres campanario, que alteran la planimetría característica de la fachada, permitiendo con ello un sutil juego de volúmenes que se complementan con matices de luces y sombras propios de sus formas.

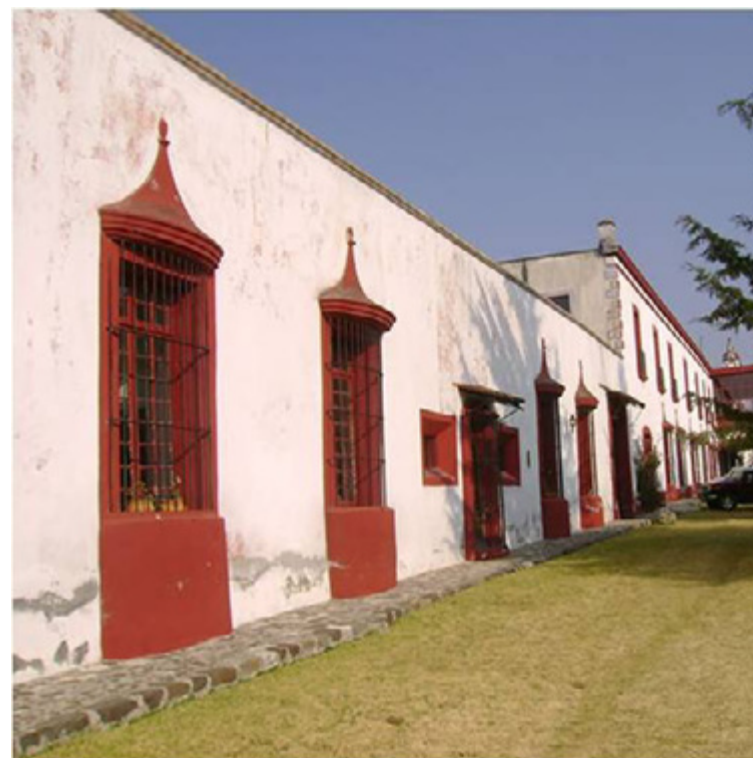
Figura 4. Fachada sur (principal) de la casa grande de Santa Teresa Ixtafiyuca.
Fuente: H. Ayuntamiento de Nanacamilpa, 2011

En la fachada sur predomina el macizo sobre el vano, con aberturas verticales en proporción 1:2 destinadas a ventanas, principalmente, mientras que los accesos son de mayor dimensión pero respetando dicho orden; la fachada de la capilla posee ornamentos en argamasa que le dan un detalle distintivo.

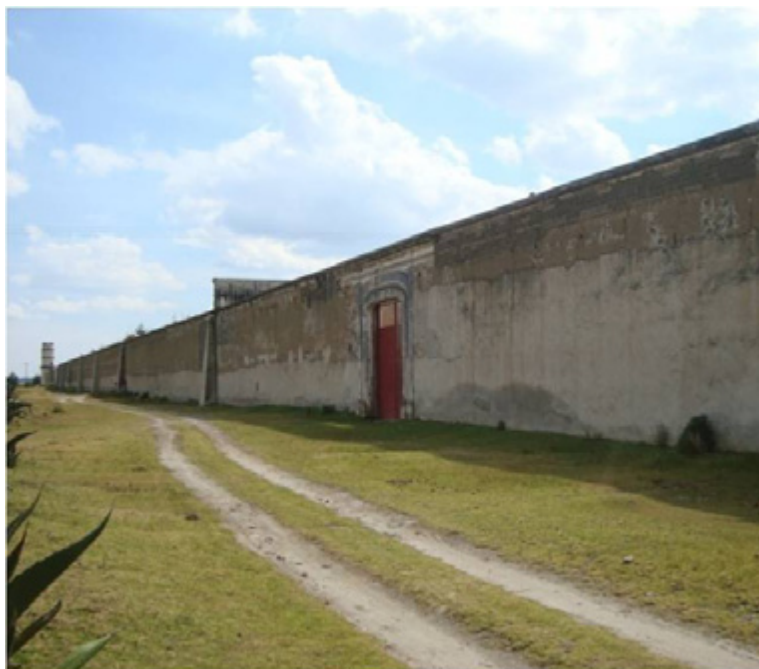
Figura 5. Fachada posterior de la casa grande de la hacienda. Fotografía del autor

La fachada norte (posterior) es casi en su totalidad un muro ciego: únicamente cuenta con un acceso. En esta sección se logra apreciar el muro de tapia con pérdidas de aplanados y de policromía.

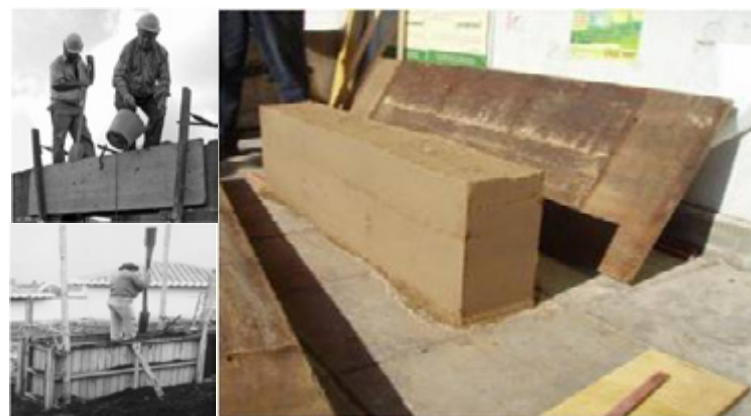
Figura 5. Vaciado, apisonado y desmontaje de cimbra para construcción de muro de tapia. Fuentes: *Manual para la rehabilitación de viviendas construidas en adobe y tapia pisada*, 1999; *Construcción con tierra*. Prácticas de extensión en FADU-UBA-Tierra apisonada para muros (Programa Arconti-IAA FADU. Tapial: Arqs. Juan Carlos Patrone y Rodolfo Rotondaro), disponible en <http://contierabaires.blogspot.mx/p/otros-cursos-realizados_13.html>

En la edificación de los muros de la hacienda de Santa Teresa Ixtafiyuca se empleó el sistema constructivo a base de tapia, que consiste en colocar, con dos maderos paralelos separados que se articulan mediante un travesaño, una cimbra; ésta se rellena a base de capas de 10 a 15 cm de tierra arcillosa, que se apisona manualmente después de colocar cada tapa hasta obtener la

altura del muro.⁵ Cabe mencionar que en la técnica de la construcción de muros de tapia ha de considerarse que la tierra se debe humedecer sin que tenga excesos de agua; Guerrero Baca menciona al respecto:

A diferencia de otros sistemas térreos, en la tapia la propiedad cohesiva de las arcillas se complementa con la compresión mecánica del material. Por esto, el grado de humedad del suelo se convierte en una variable crítica. Una tierra demasiado húmeda no puede ser compactada adecuadamente, se adhiere al pisón impidiendo el trabajo y genera alteraciones o deformaciones en las estructuras a lo largo de la fase de secado.⁶

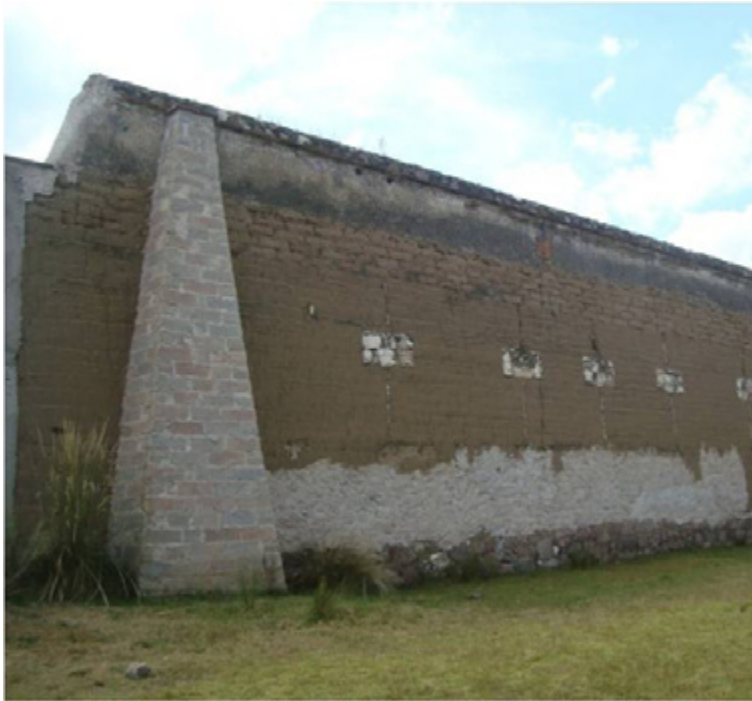
Figura 7. Muro de tapia en la fachada norte de la casa grande.
Fotografía del autor

Si bien en algunas haciendas de la región, como La Obra y San Antonio Mazapa, se aprecia el sistema constructivo de tapia en los muros, el caso más notable es el de la propia Santa Teresa Ixtafiyuca debido a que la presencia de tapia es evidente en la mayoría de sus construcciones.

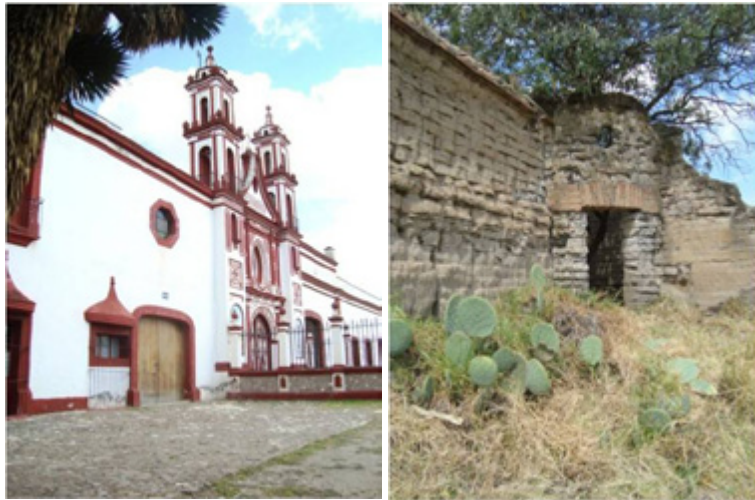
Figura 9. Estados de conservación de distintos espacios componentes de la hacienda. Fotografías del autor

Esta hacienda es un ejemplo digno de analizar y estudiar, puesto que en sus componentes se hallan diferentes estados de conservación de tapia: en la casa grande, cuyo edificio se encuentra

completo y en óptimo estado de preservación, se aprecia más claramente la presencia de este sistema constructivo, mientras que en los edificios aledaños se advierten deterioros y alteraciones en su composición, con la consecuente afectación de sus muros, causada principalmente por la pérdida de cubiertas y la falta de trabajos de mantenimiento y conservación, amén de la influencia del abandono y desuso de estos espacios.

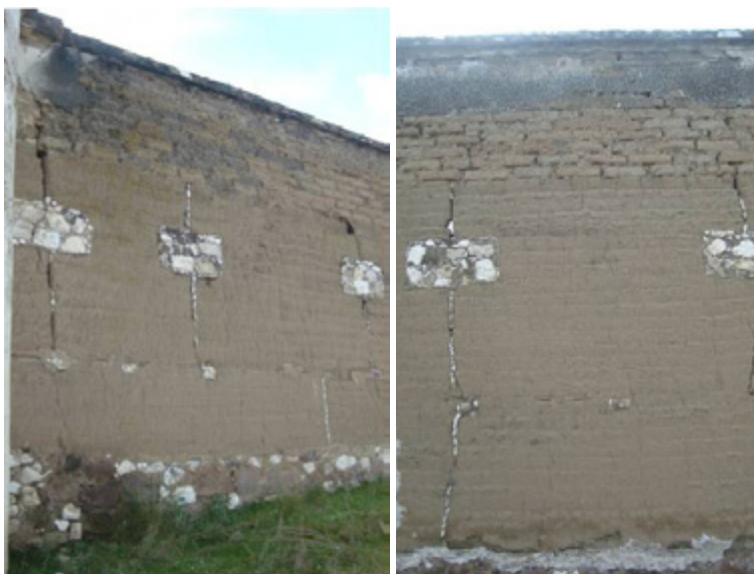
Figura 11. Estado de conservación de muros de tapia con cerramiento de adobe. Imágenes del autor

El sistema constructivo de tapia empleado en la hacienda se desarrolló a base de tierra arcillosa de la región y mediante la conformación de muros con un espesor variable (entre los 0.40 m y los 0.80 m): menor en las trojes y graneros, y mayor en la casa grande y la capilla. Analizando el estado de conservación de los muros de tapia con los encofrados de adobe, se toma como re-

ferencia el texto de Gernot Minke en el que refiere que el uso del tapial proporciona una contracción considerablemente más baja, además de tener mayor resistencia; el beneficio que se obtiene con este sistema constructivo consiste en su composición monolítica, lo que se traduce en que, al trabajar de manera conjunta, se brinda mayor estabilidad a la estructura de los muros.⁷

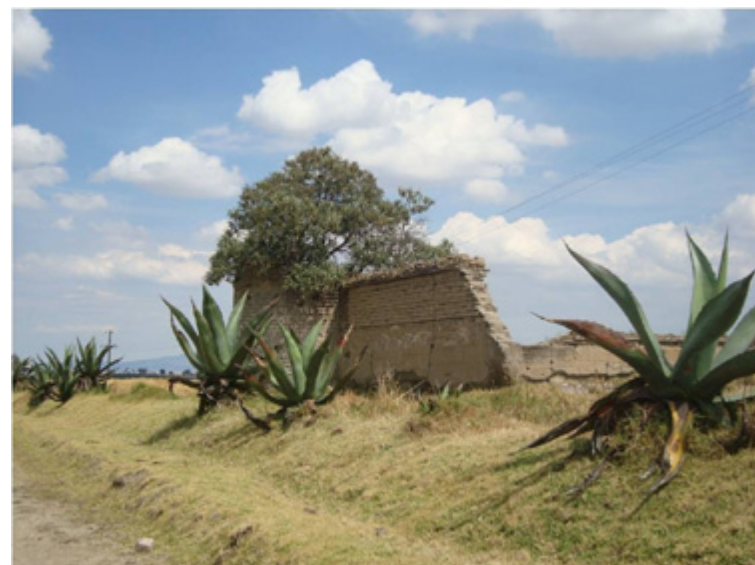
Figura 12. Estado de conservación de muros de tapia con adobe. Fotografía del autor

Como se ha expuesto, es interesante estudiar el estado de conservación de distintos fragmentos de muro de tapia en la misma hacienda, ya que permite analizar no sólo cuáles son las ventajas y desventajas del sistema constructivo, sino, además, los trabajos de preservación que han hecho posible que sus muros aún se mantengan: con ello nos damos cuenta de que los enemigos de éstos son el abandono, que los deja en total vulnerabilidad, amén de la pérdida de cubiertas y la presencia de humedades, principalmente por capilaridad y absorción, que erosionan el material y debilitan la estructura.

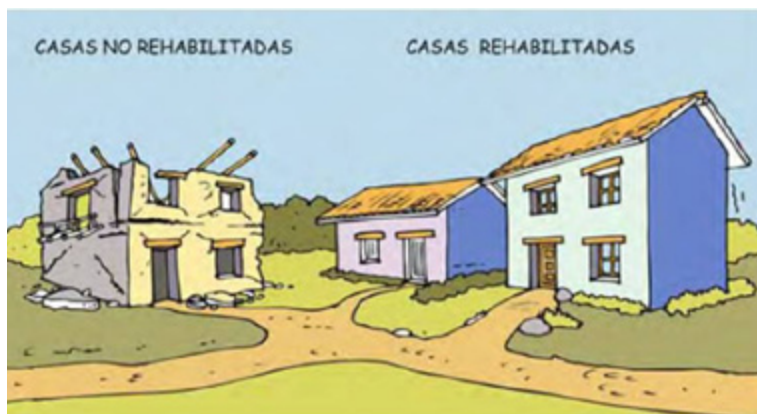
Figura 13. Distintos estados de conservación de construcciones de tierra. Fuente: *Manual para la rehabilitación de viviendas construidas en adobe y tapia pisada*, 1999

El aspecto general en la actualidad permite la lectura del comportamiento de los muros de tapia y muestra una imagen real de lo que ilustra la publicación colombiana titulada *Manual para la rehabilitación de viviendas construidas en adobe y tapia pisada* (Figura 13), donde se ejemplifica la diferencia entre un inmueble que se descuidó y está en total abandono y uno que se ha mantenido en rehabilitación, si bien paulatina, permanente.

La imagen anterior expone distintos estados de conservación en la arquitectura de tapia, mismos que, presentes en algunos de los espacios de la hacienda de Santa Teresa de Ixtafiyuca, configuran un rico muestrario de apariencias de este sistema constructivo (Figura 14).

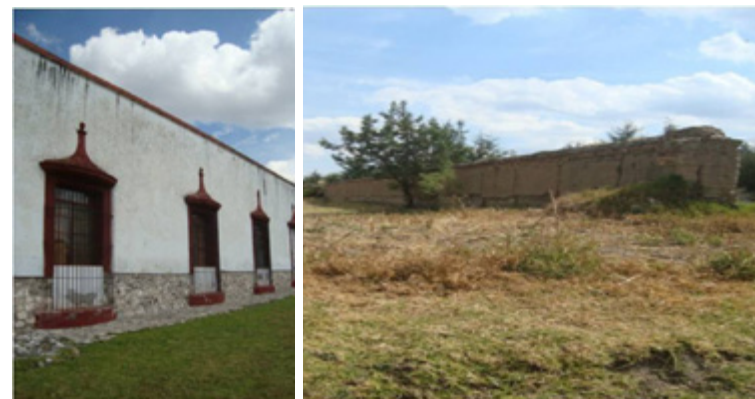
Figura 14. Distintos estados de conservación en muros de tapia de la hacienda de Santa Teresa Ixtafiyuca. Fotografías del autor

dad productiva y para analizar las causas del deterioro, que son, principalmente, el abandono, la falta de trabajos de conservación, la pérdida de cubiertas y la presencia de humedades. Por su parte, la estructura que se halla completa no hace más que comprobar que este sistema constructivo es viable y óptimo para la región, y, por lo tanto: que lo recomendable es la restauración y recuperación de las estructuras que se encuentran en estado ruinoso, por medio de métodos y sistemas que han sido viables en otras estructuras con estas características, y, en otro aspecto, que puede emplearse para edificaciones modernas —actualmente se lleva a cabo este tipo de construcciones en varias partes del mundo—: casi una tercera parte de la población mundial habita en inmuebles construidos con tierra, en su mayoría, producto de la autoconstrucción, aparte de que para la arquitectura contemporánea de tierra se deben hacer proyectos no sólo para los espacios públicos y gubernamentales sino también para la arquitectura habitacional.⁸
